La rodilla de Owen

Dr. Alejandro Daniel Carranza. M.V.U.B.A. MP: 6957 RP: 1651. Clínica Veterinaria ALFAVET. Buenos Aires. Argentina

09.12.2004

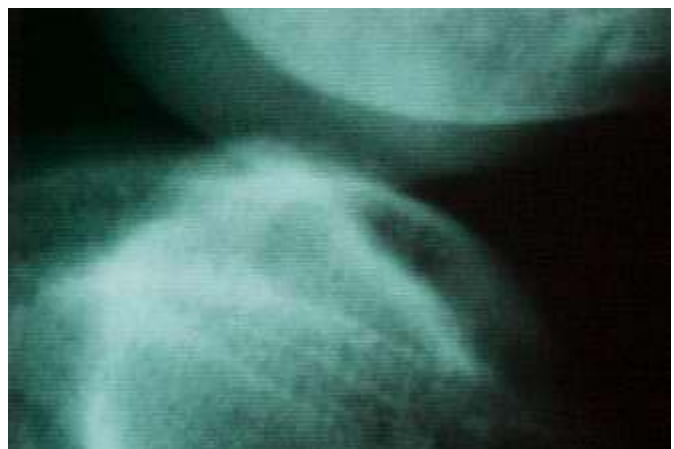
En esta ampliación de observa el deterioro de la carilla articular femoral. Y es que Owen usó su rodilla así por el asombroso lapso de 5 meses a partir de esa lesión. La prueba del cajón es positiva al momento de estas radiografías, que se tomaron con el paciente dormido .

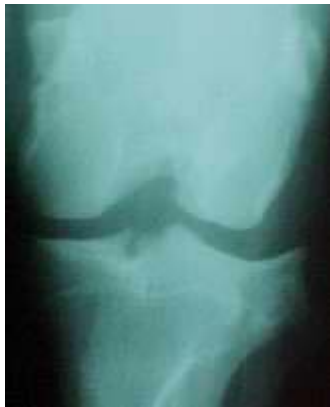
En la vista de frente se ve mejor el sitio de avulsión y el daño abrasivo en fémur . Con un gran componente inflamatorio asociado .

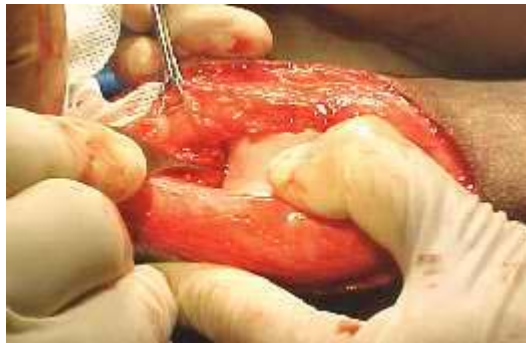
Finalmente, la articulación lubricada se restringía bastante a la zona inferior a la rótula, merced a un sobredimensionado panículo graso que a partir del pequeño que suele haber debajo del tendón rotuliano había envuelto e incorporado la avulsión que mencionamos al presentar este caso.

En estas imágenes intento mostrar el recorrido del ligamento avulsionado. Verán que estas imágenes debido a la gran inflamación no van a ser tan claras (el rojizo oculta todo), pero así se veía en realidad.

Toda la articulación está muy engrosada. La verdad es que no me gustó nada el aspecto interior y he tomado muestras para enviar al laboratorio Duchene ya que por la inspección no puedo descartar a pesar de la temprana edad un tumor .

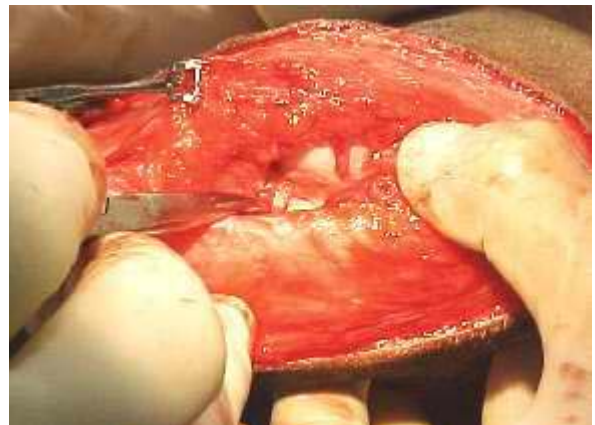
Aquí se ve mejor como se interna en el panículo graso.

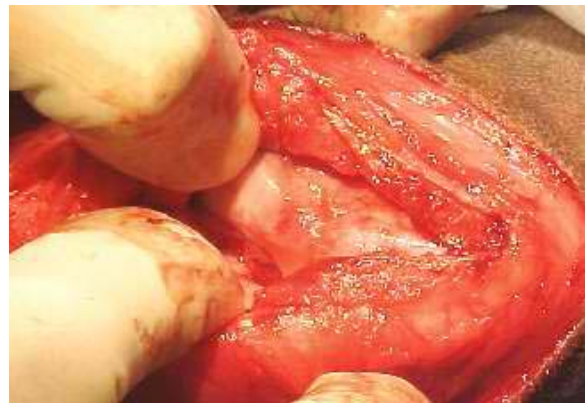
Y aquí está lo más espectacular de esta articulación. Los cinco meses no fueron en vano y hay una importante depresión en la tróclea femoral medial por abrasión.

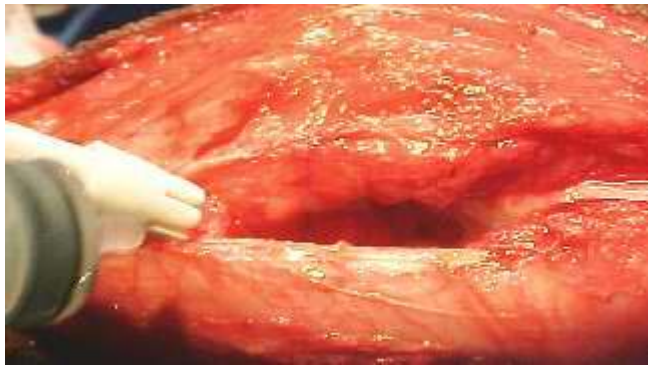
hemorragia todavía sobre los meniscos (nada linda la cosa).

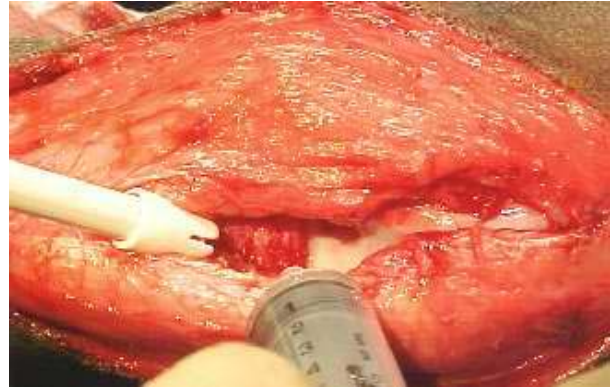
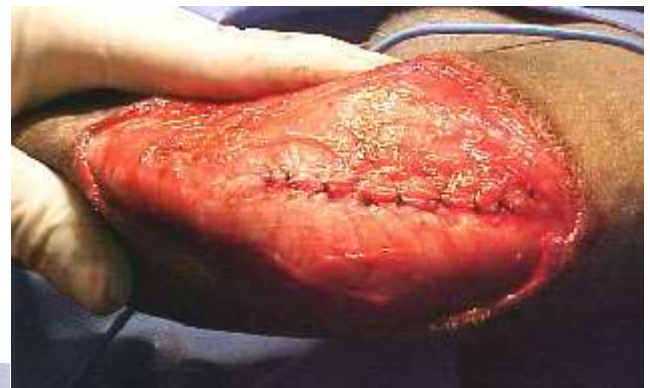
Bueno acá se ve poco pero si hacen un

esfuerzo pueden ver el nylon por encima que baja hacia la tibia del refuerzo extracapsular que hicimos biateral).

Cerramos la cápsula y colocamos Bupivacaína.
